KURZYNA ŚREDNIA. Woj. PODKARPACKIE.
KOŚCIÓŁ p.w. ŚW. MARII MAGDALENY
KOŚCIÓŁ. WNĘTRZE.

PROGRAM PRAC KONSERWATORSKICH

**KONSERWACJA ZESPOŁU ZABYTKÓW RUCHOMYCH W RAMACH
PROJEKTU:**

„Renowacja zabytkowego budynku kościoła p.w. Świętej Marii Magdaleny w
Kurznie Średniej wraz z zabytkowym mieniem ruchomym oraz z
zagospodarowaniem przyległego otoczenia”

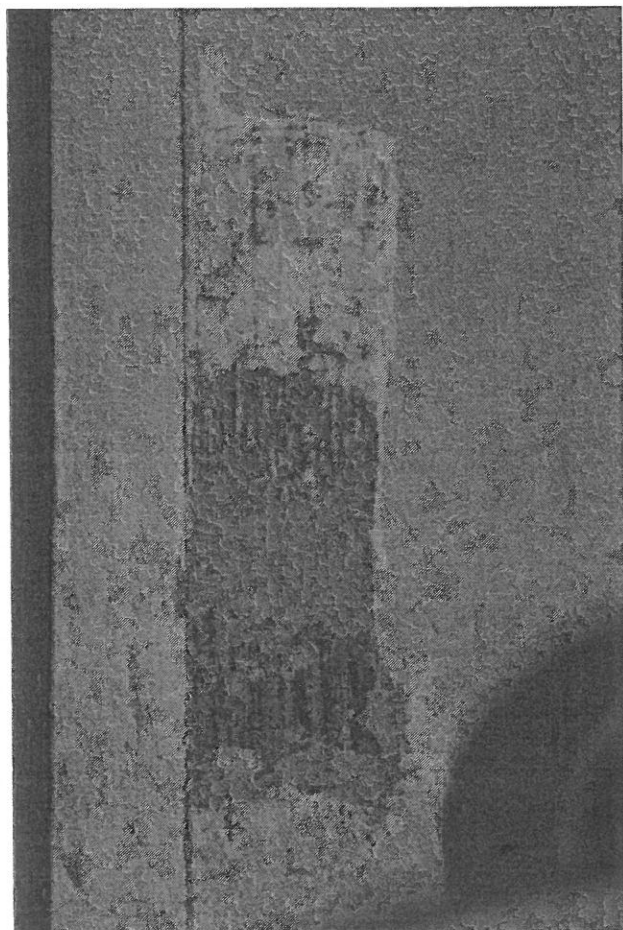
ołtarz główny

Kolejno od najmłodszych: widoczna ecru; niemal biała, tzw. gołąbkowy, szaro-zielony, beżowy oraz oryginalne mazerowania.

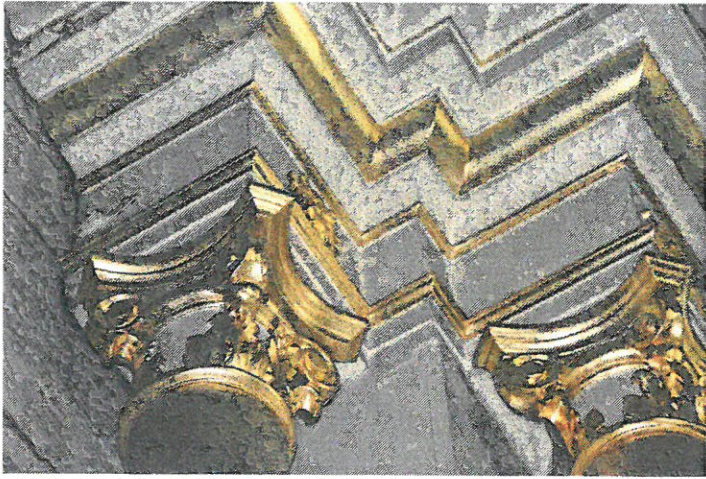
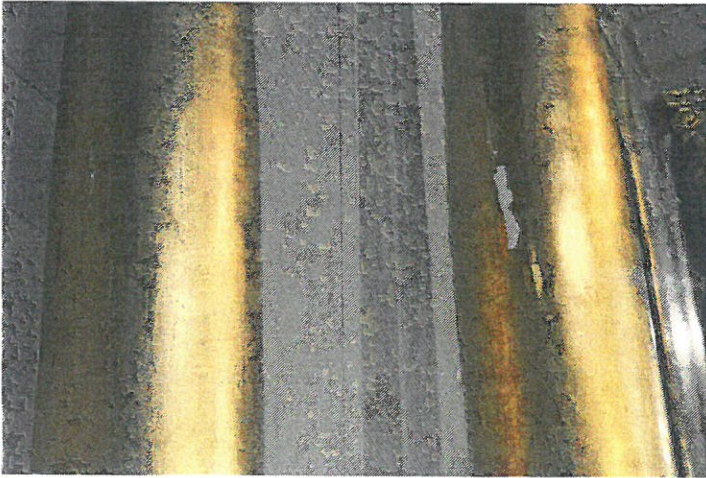
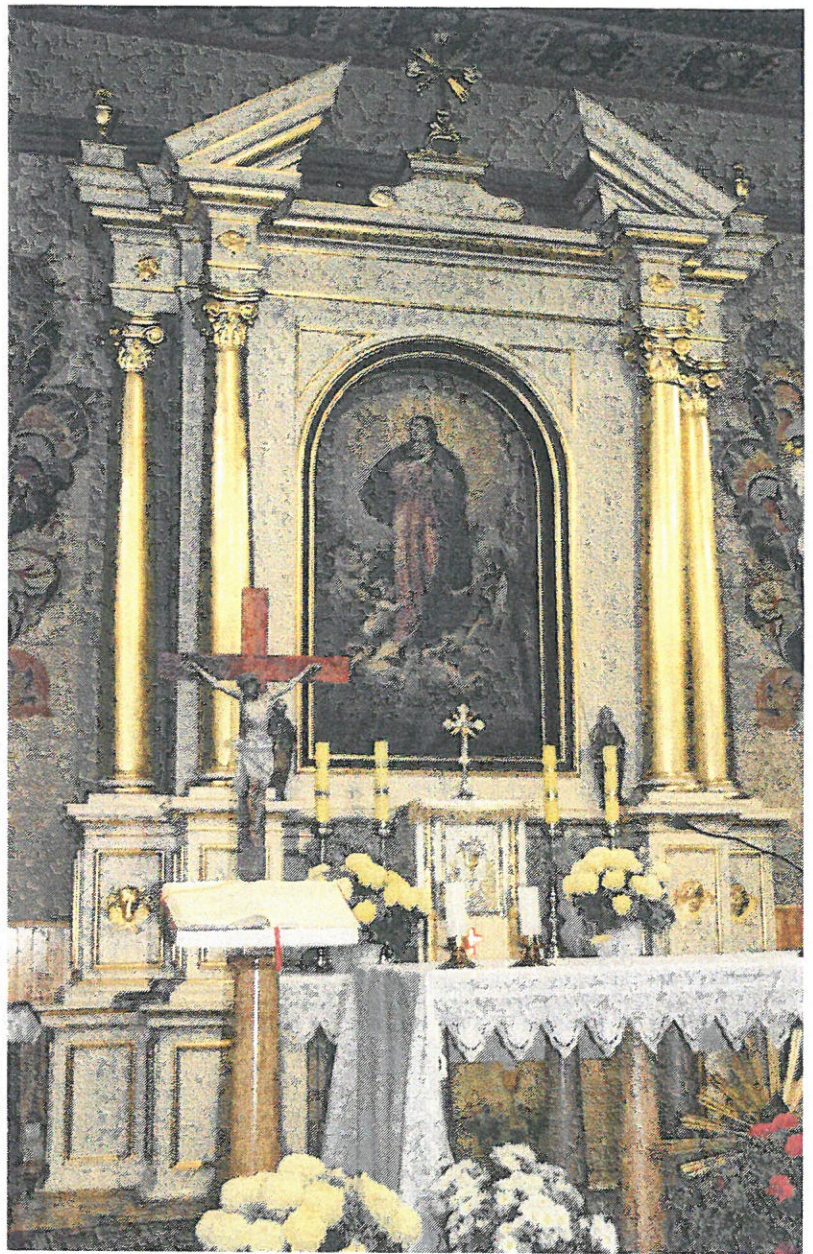
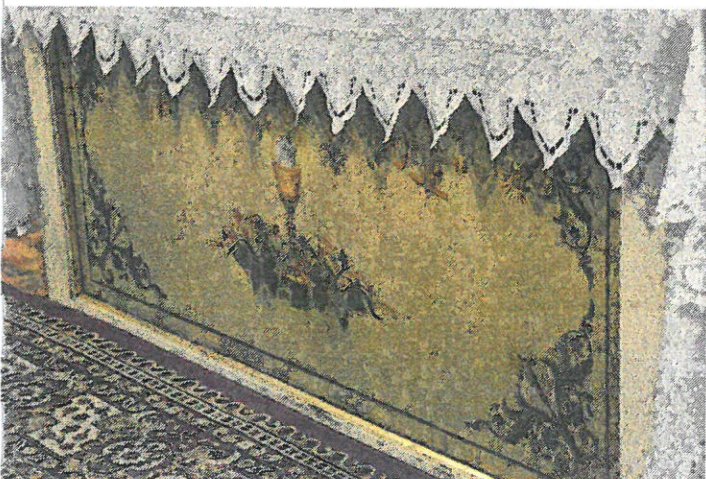
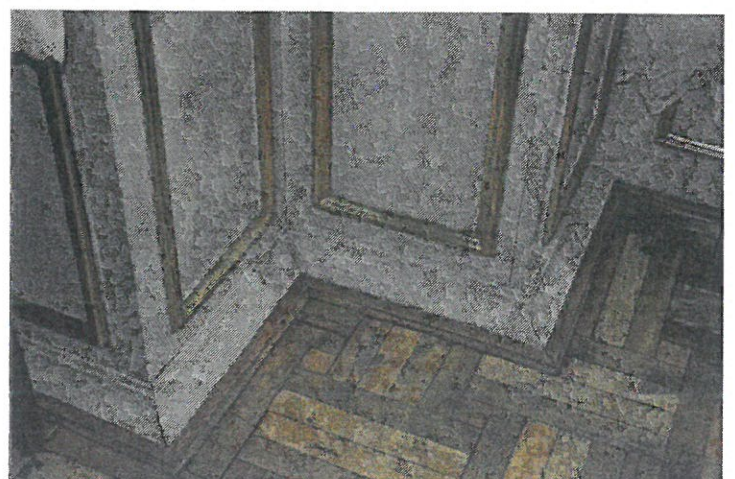
1. OLTARZ GŁÓWNY

Widoczne są pęknięcia łączy poszczególnych desek lub odrdzeniowe, widoczne głównie na kolumnach. Podniesiony wtórnie parkiet przesłonił część cokołu.

- prace badawcze,
- częściowy demontaż,
- wstępne oczyszczenie mechaniczne,
- prostowanie i wzmocnienie konstrukcji nośnej ołtarza (krawędziaki, metalowe obejmy)

- sklejenie obluzowanych elementów /klej kostny/ i mechaniczne wzmocnienie /wkrety/,
- uzupełnienie ubytków drewna drewnem tego samego gatunku,
- wklejenie wzmocnień z płótna w miejscach pęknięć odrdzeniowych drewna

- uzupełnienie ubytków zapraw /zaprawa kredowo-klejowa/,
- uzupełnienie i rekonstrukcja złocień / złoto 24 karat na poler i mat
- doczyszczanie powierzchni polichromii /mieszanka terpentynowo alkoholowa; dwu metryło formamid/,
- położenie werniksu matowego, akrylowego na powierzchniach polichromii,
- uzupełnienie ubytków polichromii /farby olejne + werniks akrylowy/,
- położenie werniksu matowego, akrylowego na powierzchniach polichromii.
- Zabezpieczenie powierzchni złocień w dolnych partiach ołtarza, lakierem zabezpieczającym „zapon”.

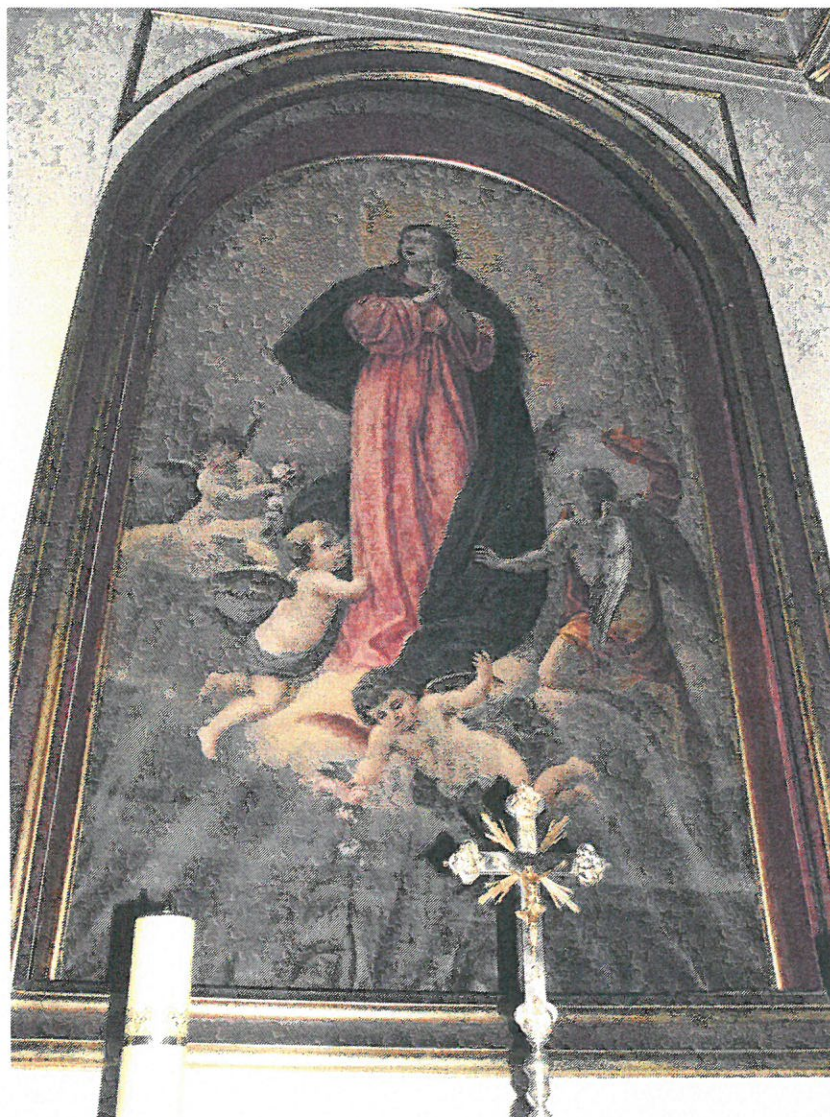
2. OBRAZ Wniebowzięcia NMP

Drobne uszkodzenia płótna, zapraw i powierzchni malarskiej powstały na skutek przesuwania w niestabilnych prowadnicach. Występują: odkształcenia powierzchni lica obrazu /typowe i bardzo mocne pofałdowanie związane z niestabilnością, ściśnięciem krosien/, osłabienie na krawędziach krosien. Dominuje znaczne zabrudzenie i zmatowienie werniksów. Lokalnie widoczne drobne interwencje konserwatorskie i przypadkowe zachlapania.

- oczyszczenie mechaniczne odwrocia obrazu
- sklejenie i uzupełnienie ubytków płótna
- wzmocnienie, konsolidacja zapraw (coletta lub żywice syntetyczne, po wykonaniu szeregu prób + sprasowanie)

- sklejenie pęknięć i rozdarć płótna, żywice syntetyczne + podkładki dylatacyjne z kartonu
- wykonanie miejscowych łąt na odwrociu, bądź dublażu metodą stykową przy użyciu preparatu Pelexstol B500. firmy Maimerii

- uzupełnienie ubytków zapraw
- napięcie płócien na podobrazia przy użyciu zszywek tapicerskich
- położenie werniksu pośredniego
- uzupełnienie ubytków warstwy malarskiej

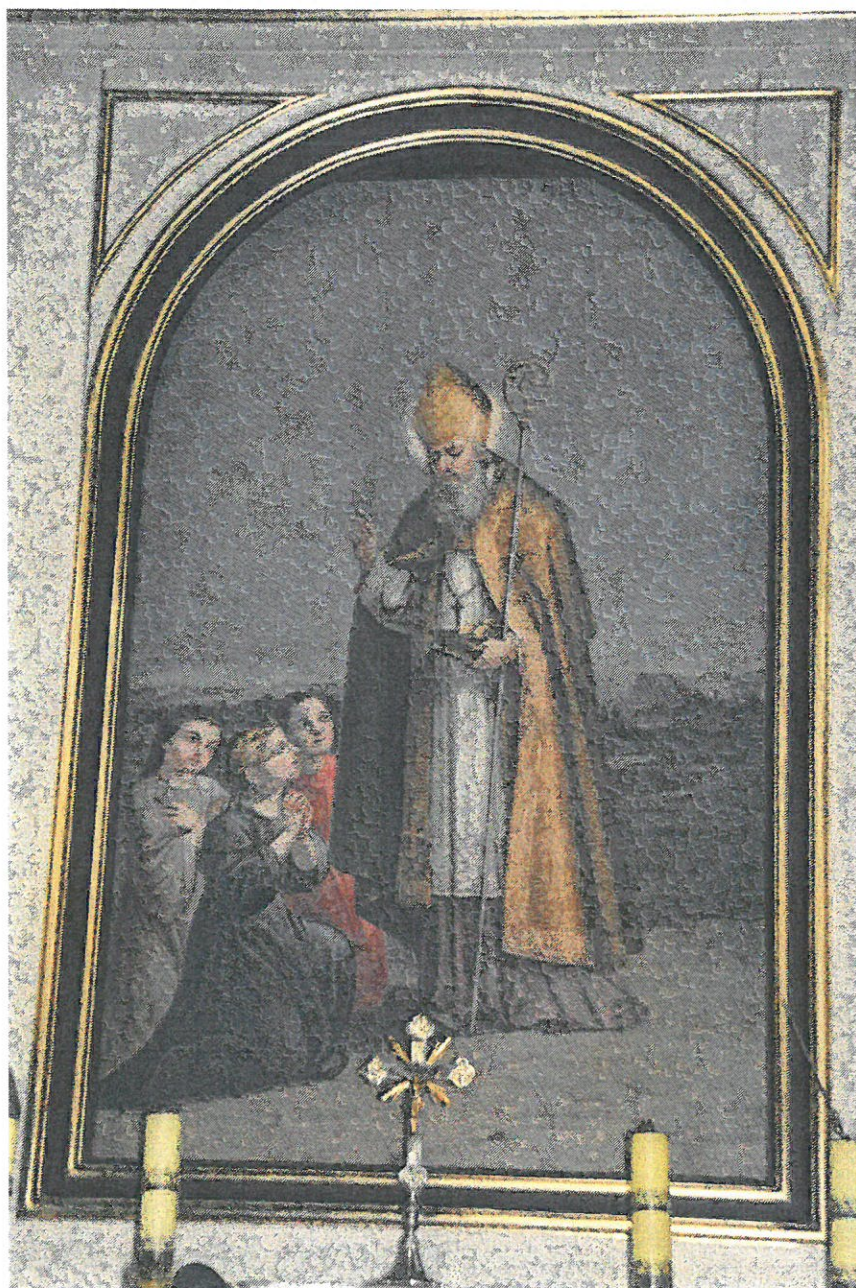
3.OBRAZ Święty Mikołaj

Drobne uszkodzenia płótna, zapraw i powierzchni malarskiej powstały na skutek przesuwania w niestabilnych prowadnicach. Występują: odkształcenia powierzchni lica obrazu /typowe pofałdowanie związane z niestabilnością, ściśnięciem krosien/, osłabienie na krawędziach krosien.

- oczyszczenie mechaniczne odwrocia obrazu
- sklejenie i uzupełnienie ubytków płótna
- wzmocnienie, konsolidacja zapraw (coletta lub żywice syntetyczne, po wykonaniu szeregu prób + sprasowanie)

- sklejenie pęknięć i rozdarć płótna, żywice syntetyczne + podkładki dylatacyjne z kartonu
- wykonanie miejscowych łąt na odwrociu, bądź dublażu metodą stykową przy użyciu preparatu Pelexstol B500. firmy Maimerii

- uzupełnienie ubytków zapraw
- napięcie płócien na podobrazia przy użyciu zszywek tapicerskich
- położenie werniksu pośredniego
- uzupełnienie ubytków warstwy malarskiej

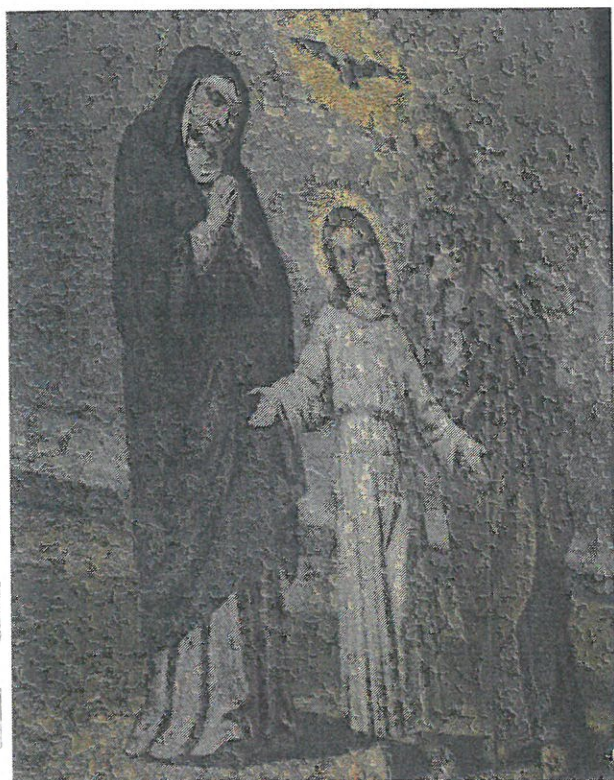
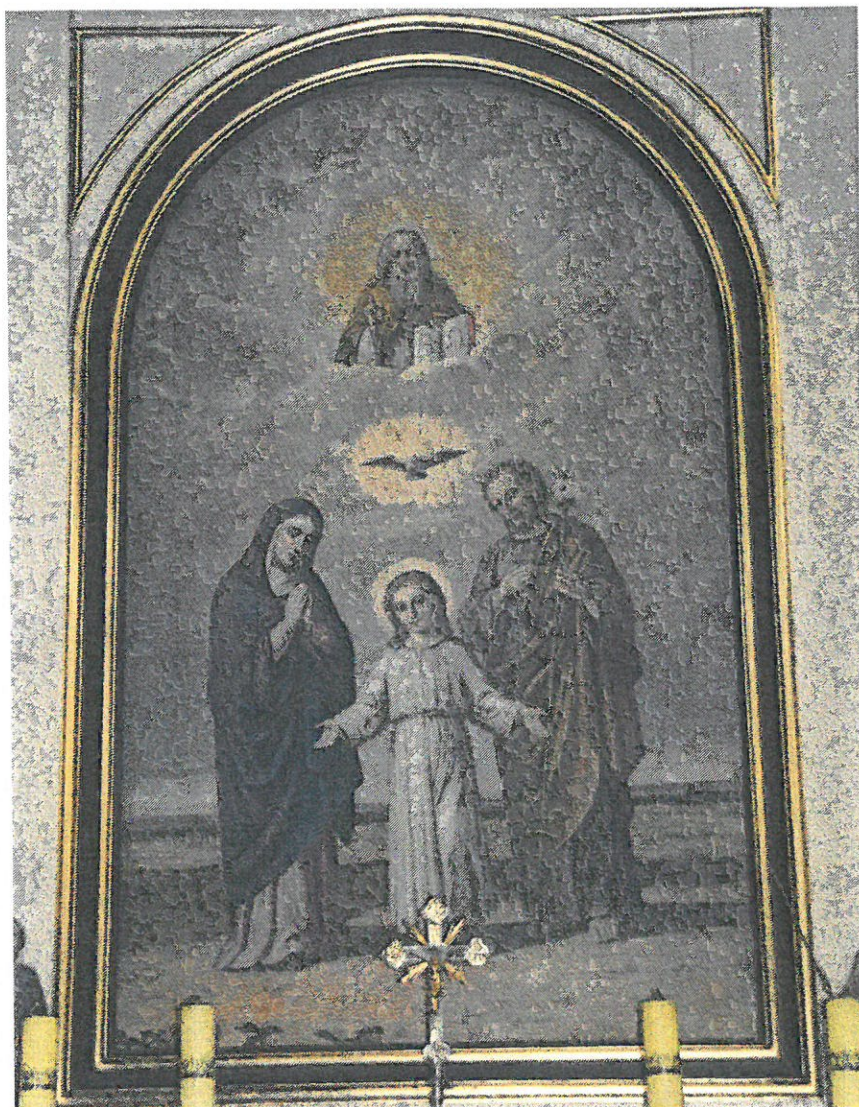
4. OBRAZ Świętej Rodziny z Bogiem Ojcem i Duchem Świętym

Liczne uszkodzenia płótna, zapraw i powierzchni malarskiej powstały na skutek przesuwania w niestabilnych prowadnicach. Występują: odkształcenia powierzchni lica obrazu /typowe pofałdowanie związane z niestabilnością, ściśnięciem krosien/, osłabienie na krawędziach krosien, pionowe zadrapania, rozdarcia. Dominuje znaczne zabrudzenie i zmatowienie werniksów. Lokalnie widoczne drobne interwencje konserwatorskie i przypadkowe zachlapania. Duże zabrudzenie werniksów potęgują plamy jego zmatowienia.

- oczyszczenie mechaniczne odwrocia obrazu
- sklejenie i uzupełnienie ubytków płótna
- wzmocnienie, konsolidacja zapraw (coletta lub żywice syntetyczne, po wykonaniu szeregu prób + sprasowanie)

- sklejenie pęknięć i rozdarć płótna, żywice syntetyczne + podkładki dylatacyjne z kartonu
- wykonanie miejscowych łat na odwrociu, bądź dublażu metodą stykową przy użyciu preparatu Pelexstol B500. firmy Maimerii

- uzupełnienie ubytków zapraw
- napięcie płócien na podobrazia przy użyciu zszywek tapicerskich
- położenie werniksu pośredniego
- uzupełnienie ubytków warstwy malarskiej

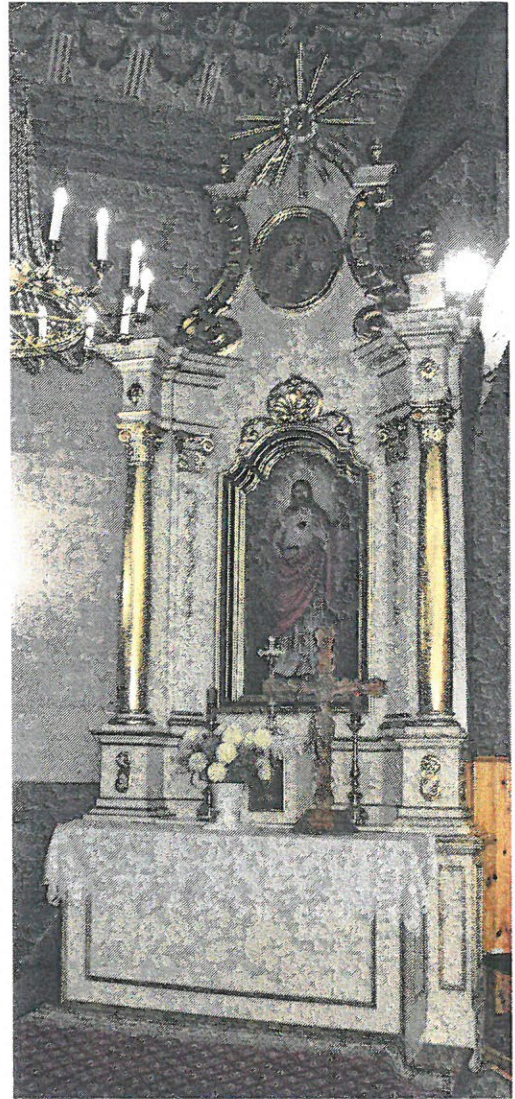
5. OLTARZ boczny Najświętszego Serca Pana Jezusa

Widoczne są pęknięcia łączeń poszczególnych desek lub odrdzeniowe, widoczne głównie na kolumnach. Zaprawy lokalnie są odspojone.

- prace badawcze,
- częściowy demontaż,
- wstępne oczyszczenie mechaniczne,
- prostowanie i wzmocnienie konstrukcji nośnej ołtarza (krawędziaki, metalowe obejmy)

- sklejenie obluzowanych elementów /klej kostny/ i mechaniczne wzmocnienie /wkręty/,
- uzupełnienie ubytków drewna drewnem tego samego gatunku,
- wklejenie wzmocnień z płótna w miejscach pęknięć odrdzeniowych drewna

- uzupełnienie ubytków zapraw /zaprawa kredowo-klejowa/,
- uzupełnienie i rekonstrukcja złocień /złoto 24 karat na poler i mat
- doczyszczanie powierzchni polichromii /mieszanka terpentynowo alkoholowa; dwu metrylo formamid/,

- położenie werniksu matowego, akrylowego na powierzchniach polichromii,
- uzupełnienie ubytków polichromii /farby olejne + werniks akrylowy/,
- położenie werniksu matowego, akrylowego na powierzchniach polichromii.

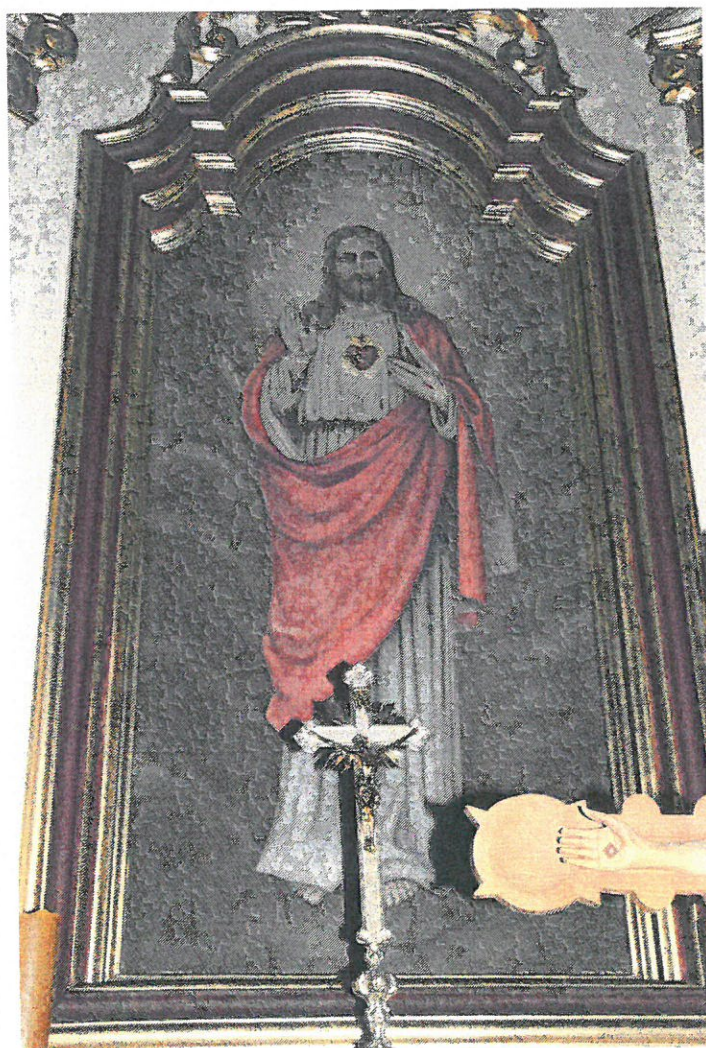
6. OBRAZ Serca Jezusa

Występują uszkodzenia płótna, zapraw i powierzchni malarskiej powstały na skutek przesuwania w niestabilnych prowadnicach. Występują drobne: odkształcenia powierzchni lica obrazu /typowe pofałdowanie związane z niestabilnością, ściśnięciem krosien/, osłabienie na krawędziach krosien, pionowe zadrapania, rozdarcia. Dominuje znaczne zabrudzenie i zmatowienie werniksów. Mocno przemalowana powierzchnia.

- sklejenie i uzupełnienie ubytków płótna
- wzmocnienie, konsolidacja zapraw (coletta lub żywice syntetyczne, po wykonaniu szeregu prób + sprasowanie)
- oczyszczenie powierzchni z usunięciem pociemniałych werniksów i lokalnych przemalowań; usunięcie wtórnych nawarstwień i przemalowań /mechaniczne, chemiczne – zmywacz do powłok DC, 2-metylo formamid, mieszanki rozpuszczalników/,

- sklejenie pęknięć i rozdarć płótna, żywice syntetyczne + podkładki dylatacyjne z kartonu
- wykonanie miejscowych łąt na odwrociu, bądź dublażu metodą stykową przy użyciu preparatu Pelexstol B500. firmy Maimerii

- uzupełnienie ubytków zapraw
- napięcie płócien na podobrazia przy użyciu zszywek tapicerskich
- położenie werniksu pośredniego
- uzupełnienie ubytków warstwy malarskiej

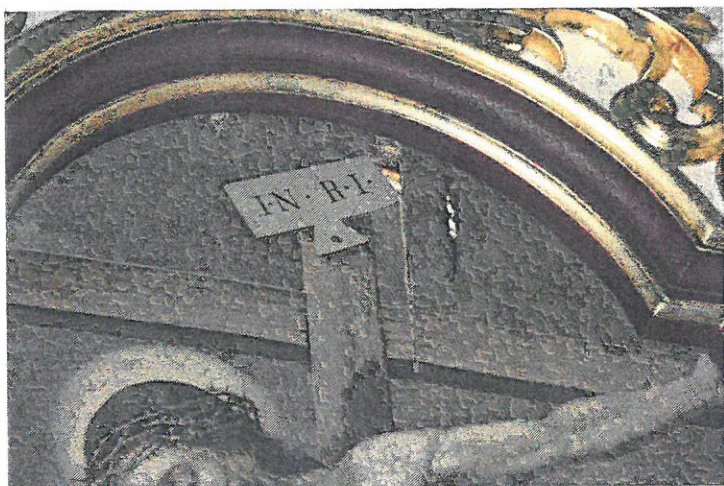
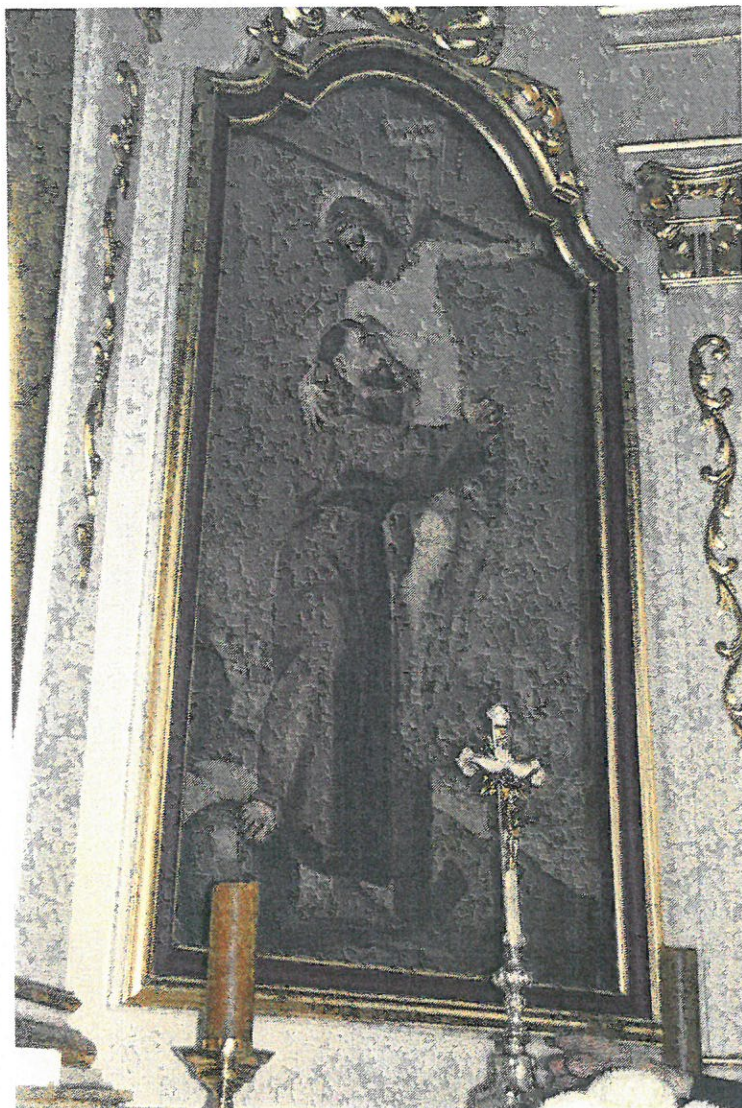
7. OBRAZ Świętego Franciszka

Liczne uszkodzenia płótna, zapraw i powierzchni malarskiej powstały na skutek przesuwania w niestabilnych prowadnicach. Występują: odkształcenia powierzchni lica obrazu /typowe pofałdowanie związane z niestabilnością, ściśnięciem krosien/, osłabienie na krawędziach krosien, pionowe zadrapania, rozdarcia (liczne i rozległe w górnej części obrazu). Dominuje znaczne zabrudzenie i zmatowienie werniksów. Lokalnie widoczne drobne interwencje konserwatorskie i przypadkowe zachlapania.

- oczyszczenie mechaniczne odwrocia obrazu
- sklejenie i uzupełnienie ubytków płótna
- wzmocnienie, konsolidacja zapraw (coletta lub żywice syntetyczne, po wykonaniu szeregu prób + sprasowanie)

- sklejenie pęknięć i rozdarć płótna, żywice syntetyczne + podkładki dylatacyjne z kartonu
- wykonanie miejscowych łat na odwrociu, bądź dublażu metodą stykową przy użyciu preparatu Pelexstol B500. firmy Maimerii

- uzupełnienie ubytków zapraw
- napięcie płócien na podobrazia przy użyciu zszywek tapicerskich
- położenie werniksu pośredniego
- uzupełnienie ubytków warstwy malarskiej

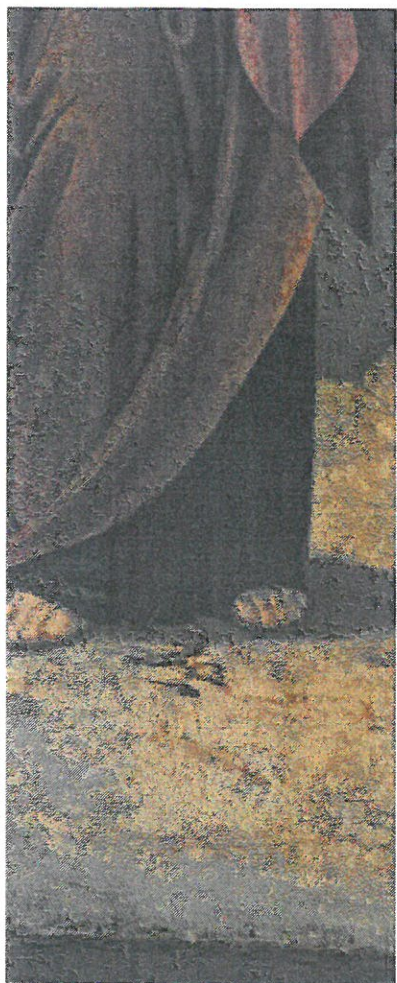
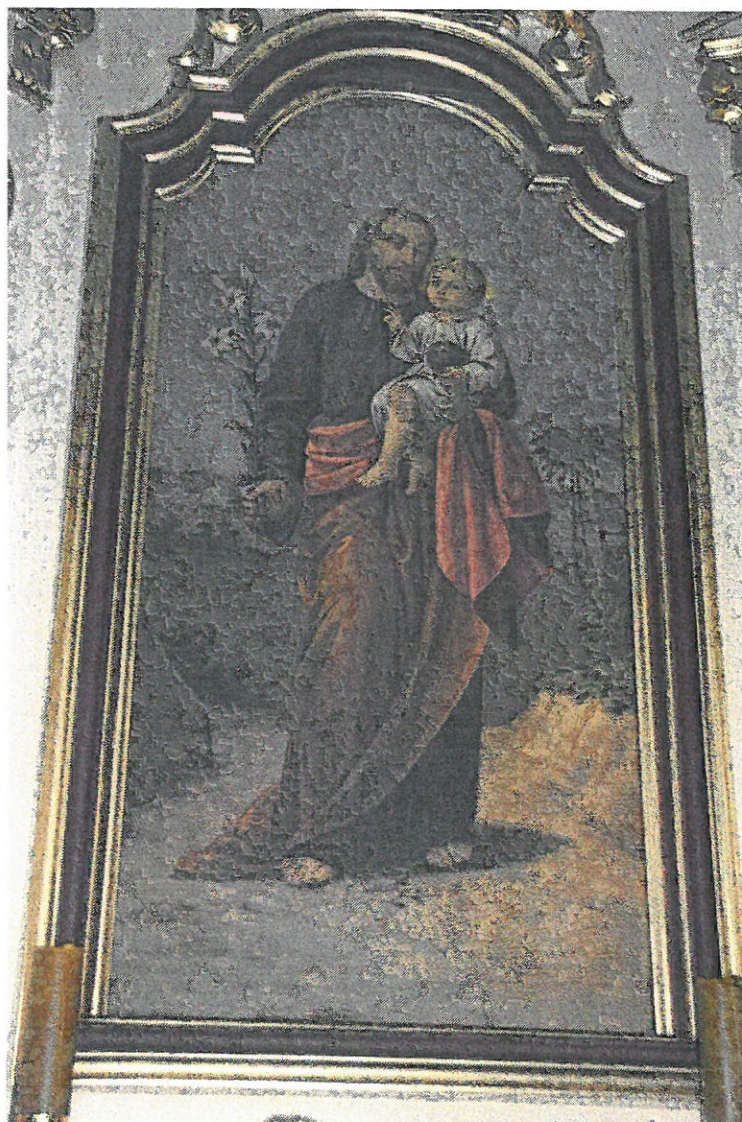
8. OBRAZ Świętego Józefa z Dzieciątkiem

Liczne uszkodzenia płótna, zapraw i powierzchni malarskiej powstały na skutek przesuwania w niestabilnych prowadnicach. Występują: odkształcenia powierzchni lica obrazu /typowe pofałdowanie związane z niestabilnością, ściśnięciem krosien/, osłabienie na krawędziach krosien, pionowe zadrapania, rozdarcia. Dominuje znaczne zabrudzenie i zmatowienie werniksów. Lokalnie widoczne drobne interwencje konserwatorskie (rozległe poniżej kolana świętego) i przypadkowe zachlapania.

- oczyszczenie mechaniczne odwrocia obrazu
- sklejenie i uzupełnienie ubytków płótna
- wzmocnienie, konsolidacja zapraw (coletta lub żywice syntetyczne, po wykonaniu szeregu prób + sprasowanie)

- sklejenie pęknięć i rozdarć płótna, żywice syntetyczne + podkładki dylatacyjne z kartonu
- wykonanie miejscowych łąt na odwrociu, bądź dublażu metodą stykową przy użyciu preparatu Pelexstol B500. firmy Maimerii

- uzupełnienie ubytków zapraw
- napięcie płócien na podobrazia przy użyciu zszywek tapicerskich
- położenie werniksu pośredniego
- uzupełnienie ubytków warstwy malarskiej

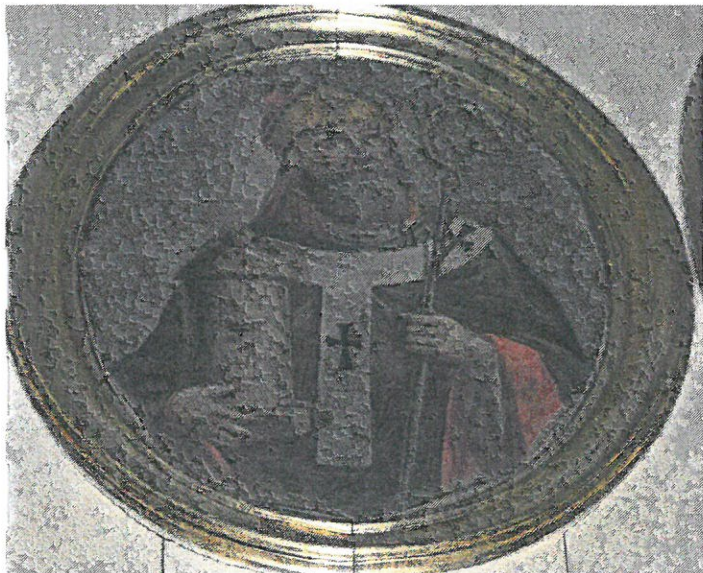
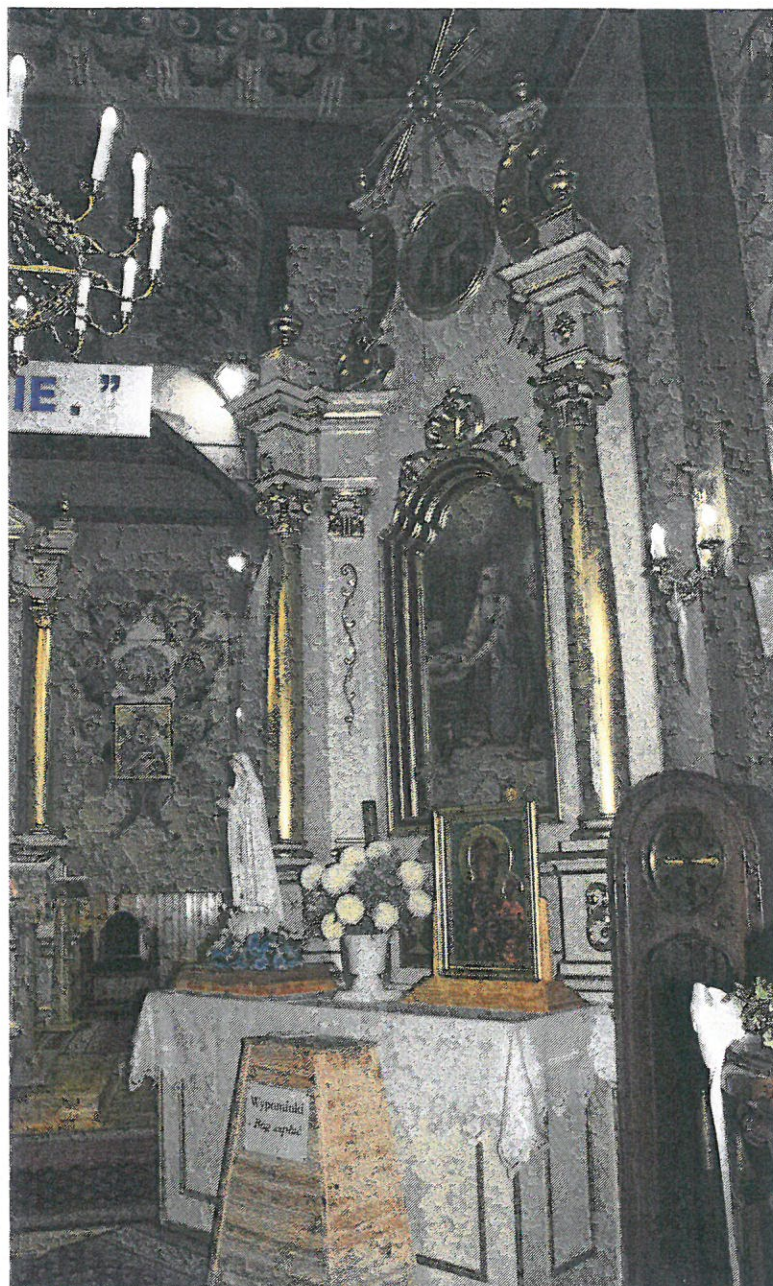
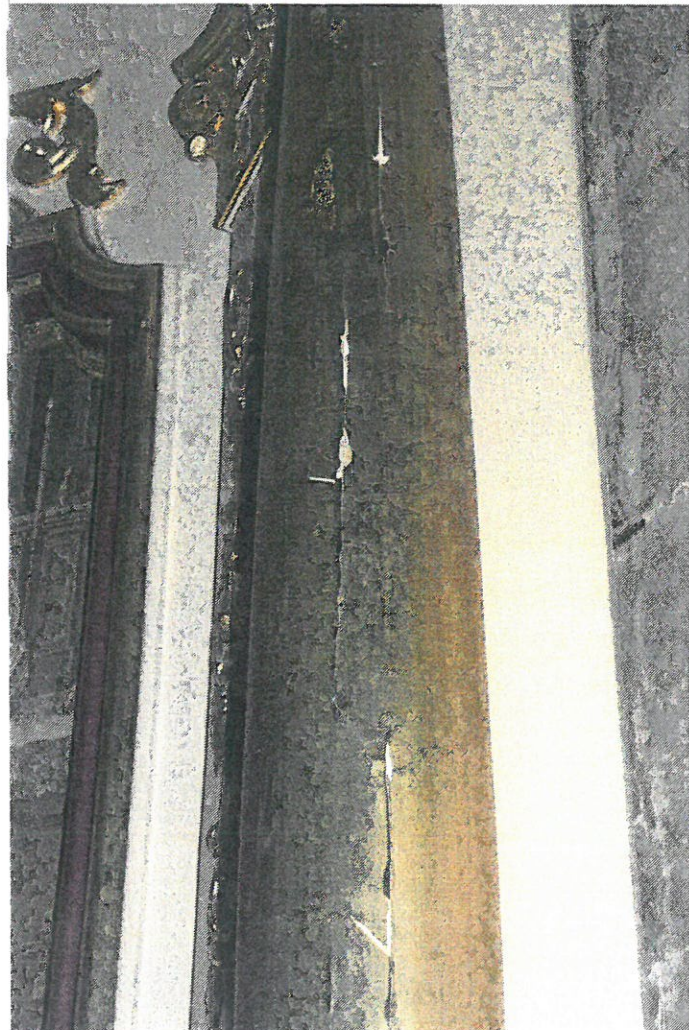
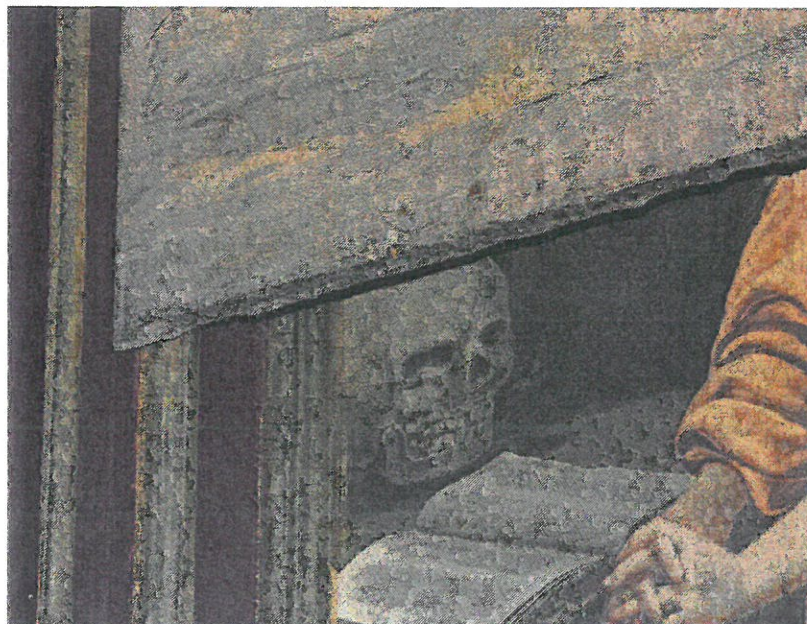
9. OŁTARZ boczny Świętej Marii Magdaleny

Widoczne są pęknięcia łączy poszczególnych desek lub odrzdzeniowe, widoczne głównie na kolumnach. Zaprawy lokalnie są odspojone.

- prace badawcze,
- częściowy demontaż,
- wstępne oczyszczenie mechaniczne,
- prostowanie i wzmocnienie konstrukcji nośnej ołtarza (krawędziaki, metalowe obejmy)

- sklejenie obluzowanych elementów /klej kostny/ i mechaniczne wzmocnienie /wkręty/,
- uzupełnienie ubytków drewna drewnem tego samego gatunku,

- wklejenie wzmocnień z płótna w miejscach pęknięć odrdzewionych drewna
- uzupełnienie ubytków zapraw /zaprawa kredowo-klejowa/,
- uzupełnienie i rekonstrukcja złocień / złoto 24 karat na poler i mat
- doczyszczanie powierzchni polichromii /mieszanka terpentynowo alkoholowa; dwu metrylo formamid/,
- położenie werniksu matowego, akrylowego na powierzchniach polichromii,
- uzupełnienie ubytków polichromii /farby olejne + werniks akrylowy/,
- położenie werniksu matowego, akrylowego na powierzchniach polichromii.
- Zabezpieczenie powierzchni złocień w dolnych partiach ołtarza, lakierem zabezpieczającym „zapon”.

- wstępne oczyszczenie
- sklejenie i uzupełnienie ubytków płótna, podklejenie do desek ołtarza
- wzmocnienie konsolidacji zapraw (coletta + sprasowanie)
- oczyszczenie powierzchni z usunięciem pociemniałych werniksów i lokalnych przemalowań
- uzupełnienie ubytków zapraw
- położenie werniksu pośredniego
- uzupełnienie ubytków warstwy malarskiej
- położenie werniksu końcowego

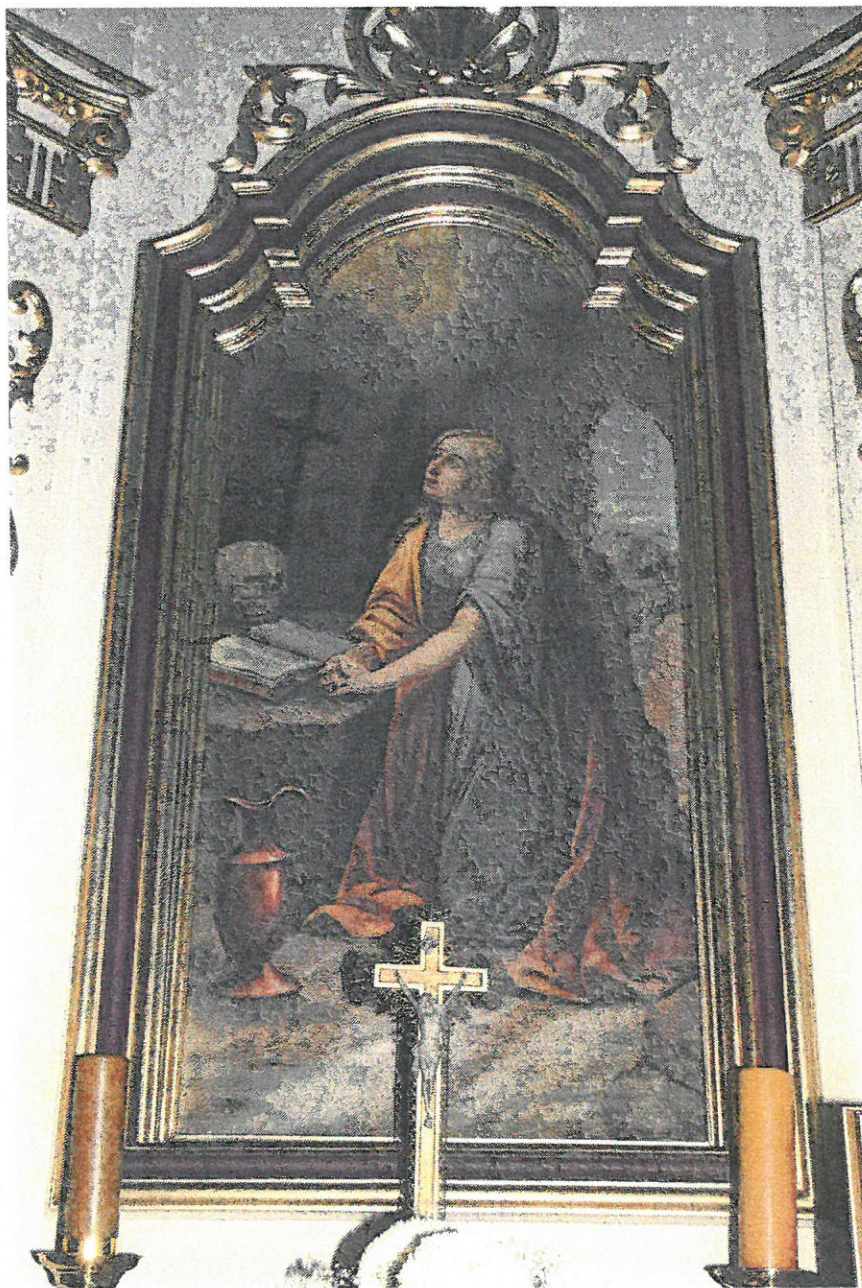
10. OBRAZ Świętej Marii Magdaleny

Liczne uszkodzenia płótna, zapraw i powierzchni malarskiej powstały na skutek przesuwania w niestabilnych prowadnicach. Występują: odkształcenia powierzchni lica obrazu /typowe pofałdowanie związane z niestabilnością, ściśnięciem krosien/, osłabienie na krawędziach krosien, pionowe zadrapania, rozdarcia. Dominuje znaczne zabrudzenie i zmatowienie werniksów. Lokalnie widoczne drobne interwencje konserwatorskie i przypadkowe zachlapania.

- oczyszczenie mechaniczne odwrocia obrazu
- sklejenie i uzupełnienie ubytków płótna
- wzmocnienie, konsolidacja zapraw (coletta lub żywice syntetyczne, po wykonaniu szeregu prób + sprasowanie)

- sklejenie pęknięć i rozdarć płótna, żywice syntetyczne + podkładki dylatacyjne z kartonu
- wykonanie miejscowych łat na odwrociu, bądź dublażu metodą stykową przy użyciu preparatu Pelexstol B500. firmy Maimerii

- uzupełnienie ubytków zapraw
- napięcie płócien na podobrazia przy użyciu zszywek tapicerskich
- położenie werniksu pośredniego
- uzupełnienie ubytków warstwy malarskiej

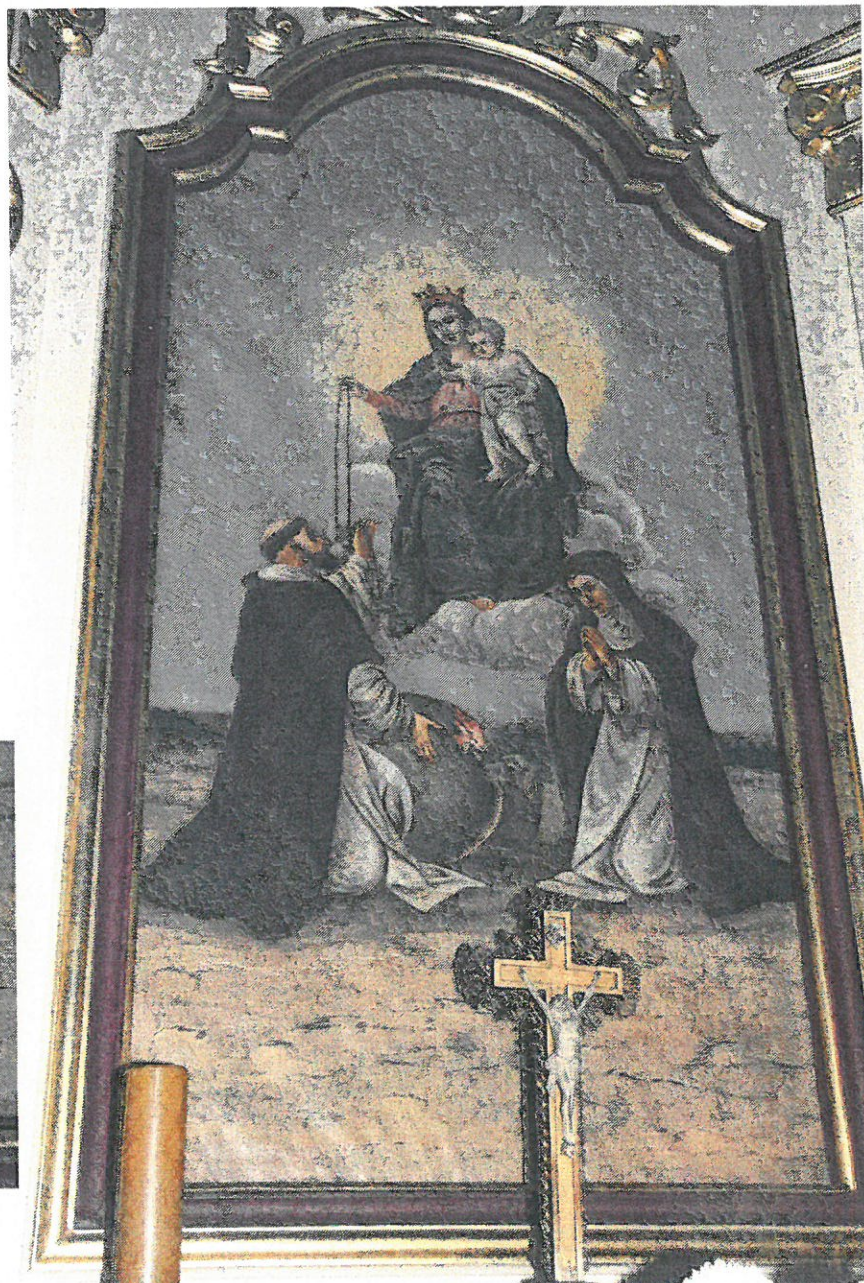
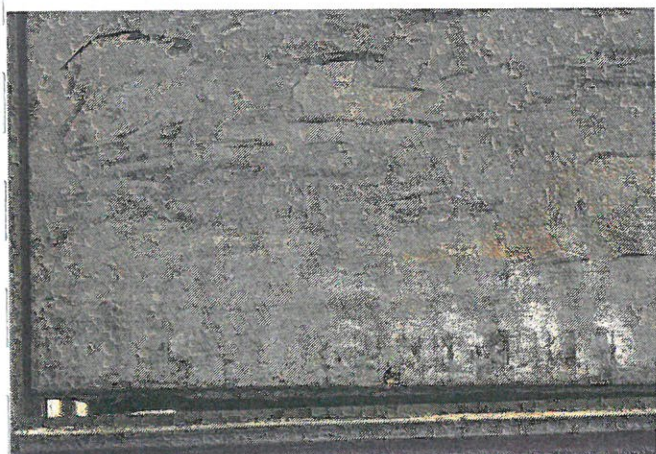
11. OBRAZ Matki Bożej Różańcowej

Liczne uszkodzenia płótna, zapraw i powierzchni malarskiej powstały na skutek przesuwania w niestabilnych prowadnicach. Występują: odkształcenia powierzchni lica obrazu /typowe pofałdowanie związane z niestabilnością, ściśnięciem krosien/, osłabienie na krawędziach krosien, pionowe zadrapania, rozdarcia. Dominuje znaczne zabrudzenie i zmatowienie werniksów. Lokalnie widoczne drobne interwencje konserwatorskie i przypadkowe zachlapania.

- oczyszczenie mechaniczne odwrocia obrazu
- sklejenie i uzupełnienie ubytków płótna
- wzmocnienie, konsolidacja zapraw (coletta lub żywice syntetyczne, po wykonaniu szeregu prób + sprasowanie)

- sklejenie pęknięć i rozdarć płótna, żywice syntetyczne + podkładki dylatacyjne z kartonu
- wykonanie miejscowych łat na odwrociu, bądź dublażu metodą stykową przy użyciu preparatu Pelexstol B500. firmy Maimerii

- uzupełnienie ubytków zapraw
- napięcie płócien na podobrazia przy użyciu zszywek tapicerskich
- położenie werniksu pośredniego
- uzupełnienie ubytków warstwy malarskiej

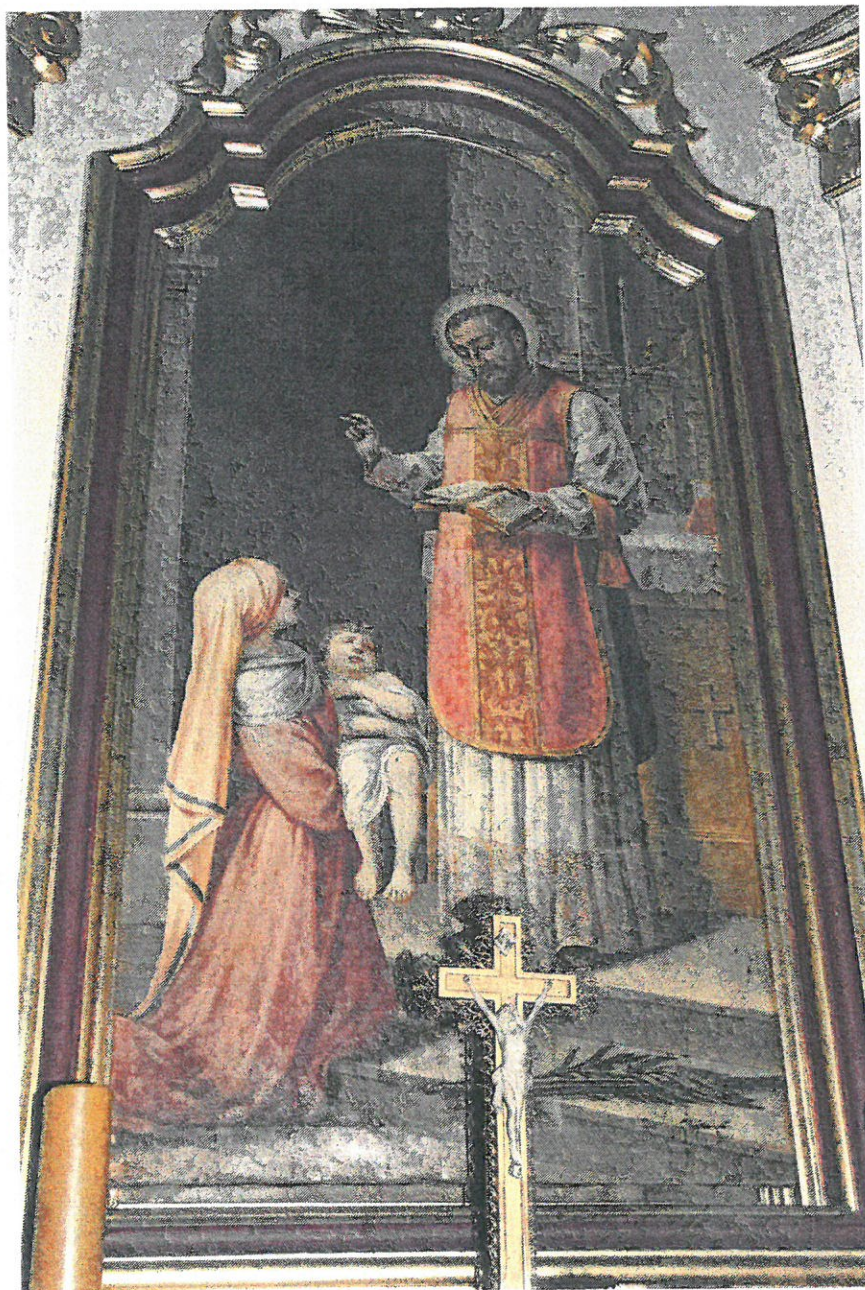
12. OBRAZ Świętego Walentego

Liczne uszkodzenia płótna, zapraw i powierzchni malarskiej powstały na skutek przesuwania w niestabilnych prowadnicach. Występują: odkształcenia powierzchni lica obrazu, osłabienie na krawędziach krosien, pionowe zadrapania, rozdarcia. Dominuje znaczne zabrudzenie i zmatowienie werniksów. Lokalnie widoczne drobne interwencje konserwatorskie i przypadkowe zachlapania.

- oczyszczenie mechaniczne odwrocia obrazu
- sklejenie i uzupełnienie ubytków płótna
- wzmocnienie, konsolidacja zapraw (coletta lub żywice syntetyczne, po wykonaniu szeregu prób + sprasowanie)

- sklejenie pęknięć i rozdarć płótna, żywice syntetyczne + podkładki dylatacyjne z kartonu
- wykonanie miejscowych łąt na odwrociu, bądź dublażu metodą stykową przy użyciu preparatu Pelexstol B500. firmy Maimerii

- uzupełnienie ubytków zapraw
- napięcie płócien na podobrazia przy użyciu zszywek tapicerskich
- położenie werniksu pośredniego
- uzupełnienie ubytków warstwy malarskiej

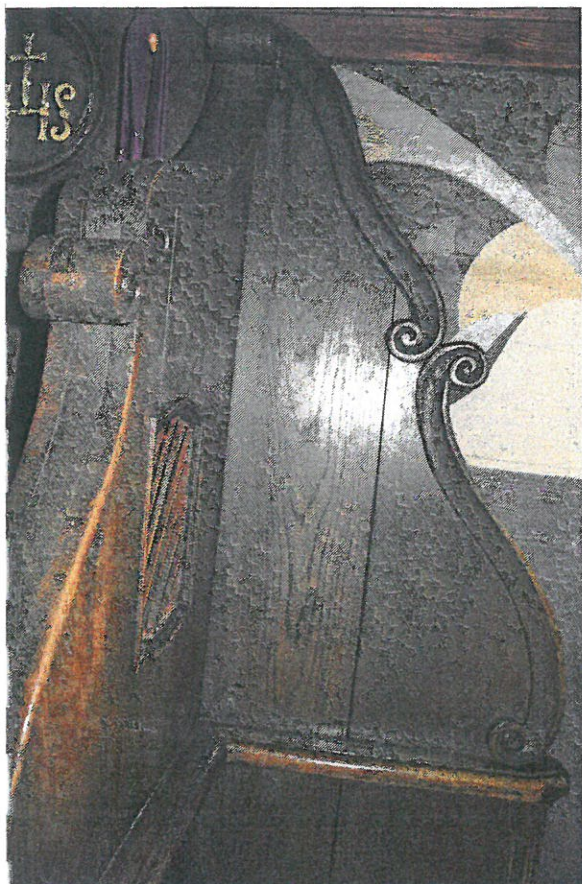
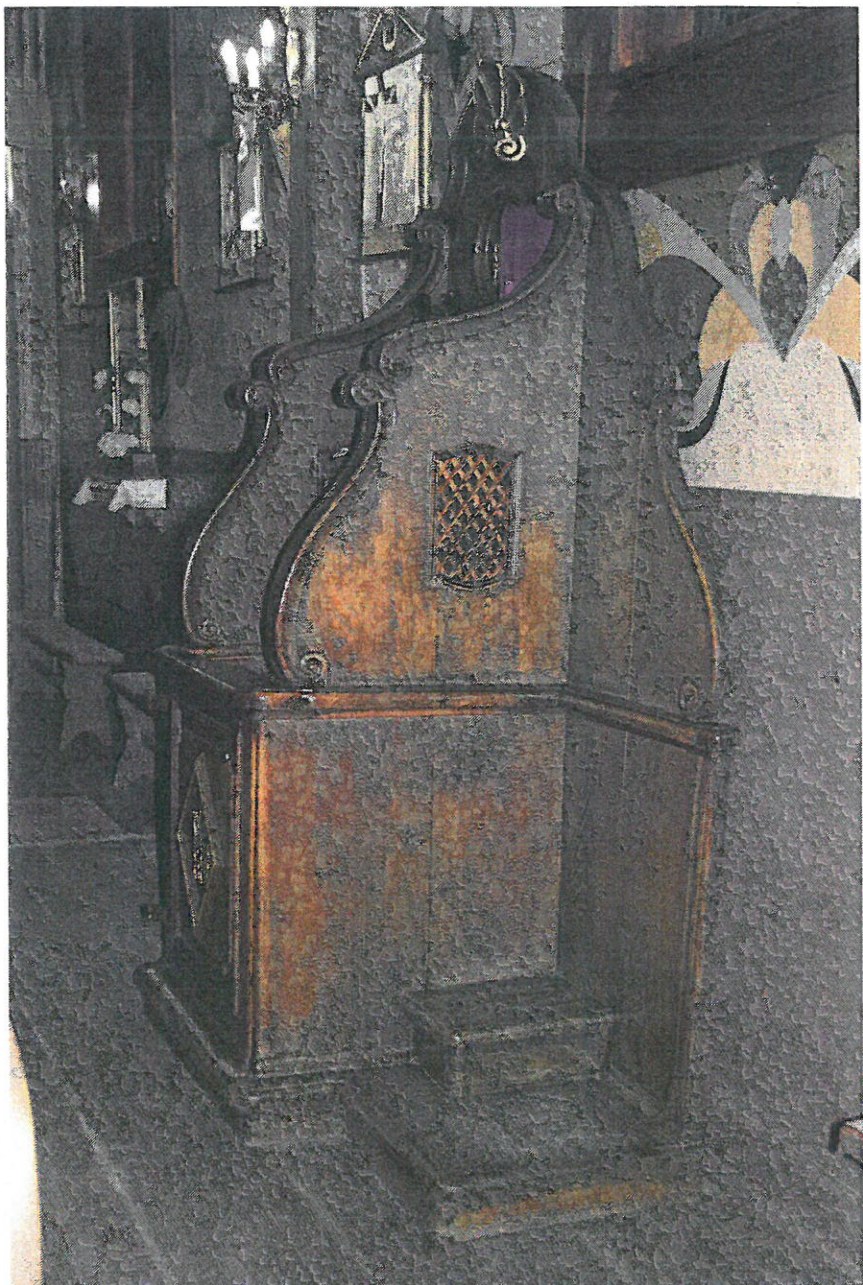
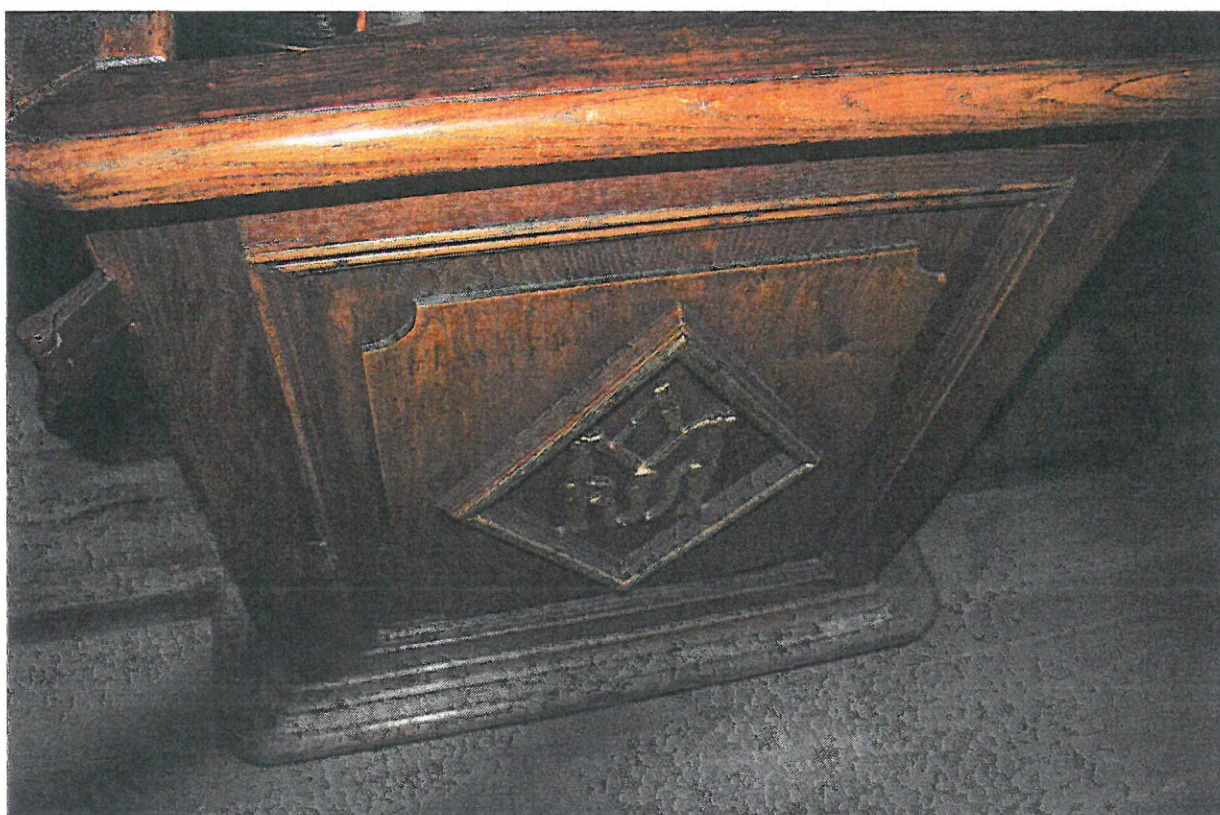
16. KONFESJONAŁ 2 szt.

Kondycja drewna i stabilność mebla niemal dobra. Widoczne pęknięcia w miejscach łączeń dużych desek. W dolnych widoczne przetarcia powłok oraz osłabienie na skutek działalności mikroorganizmów w warunkach podwyższonej wilgotności.
