KURZYNA ŚREDNIA. Woj. PODKARPACKIE.
KOŚCIÓŁ p.w. ŚW. MARII MAGDALENY
KOŚCIÓŁ. WNĘTRZE.

PROGRAM PRAC KONSERWATORSKICH

**KONSERWACJA ZESPOŁU ZABYTKÓW RUCHOMYCH W RAMACH
PROJEKTU:**

„Renowacja zabytkowego budynku kościoła p.w. Świętej Marii Magdaleny w
Kurznie Średniej wraz z zabytkowym mieniem ruchomym oraz z
zagospodarowaniem przyległego otoczenia”

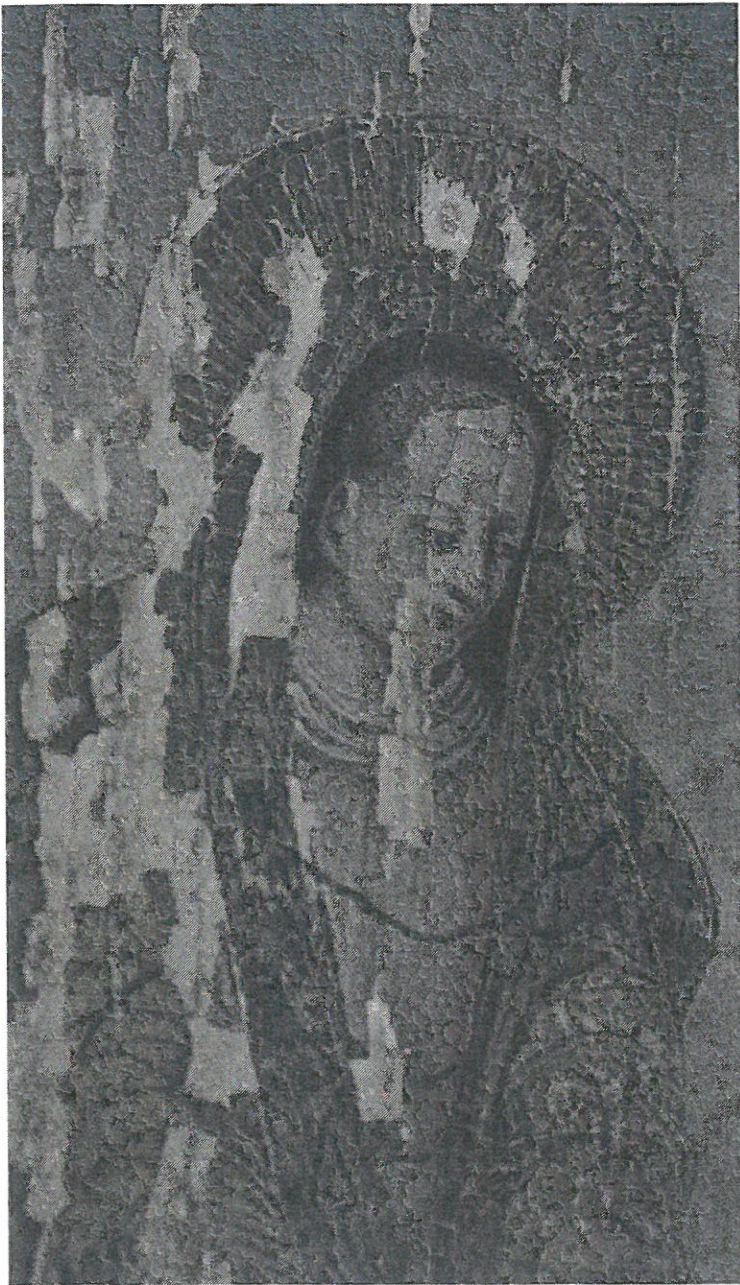
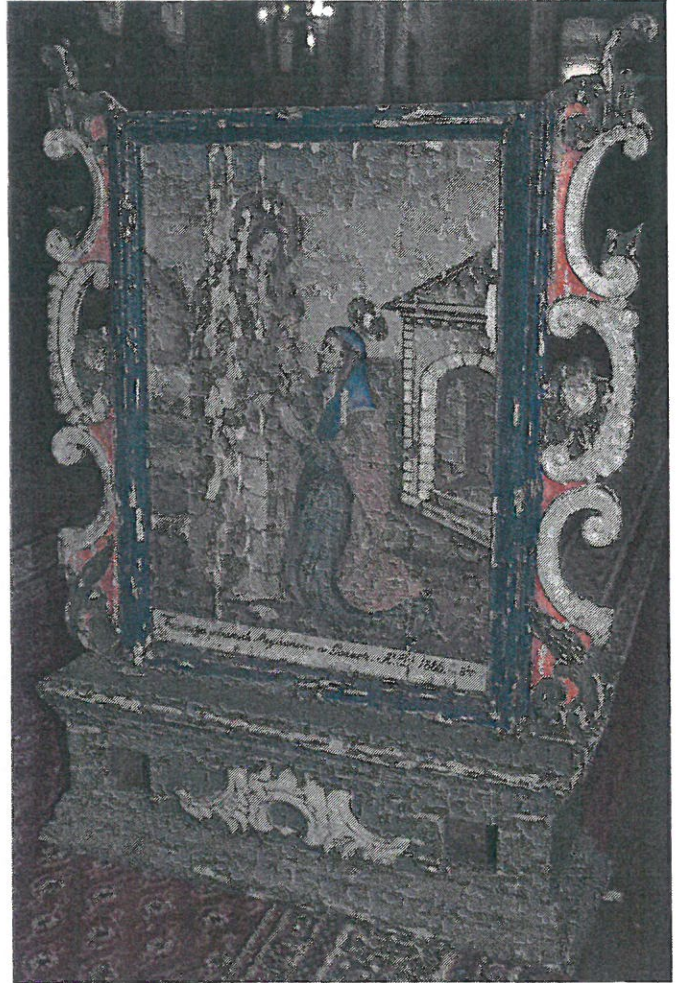
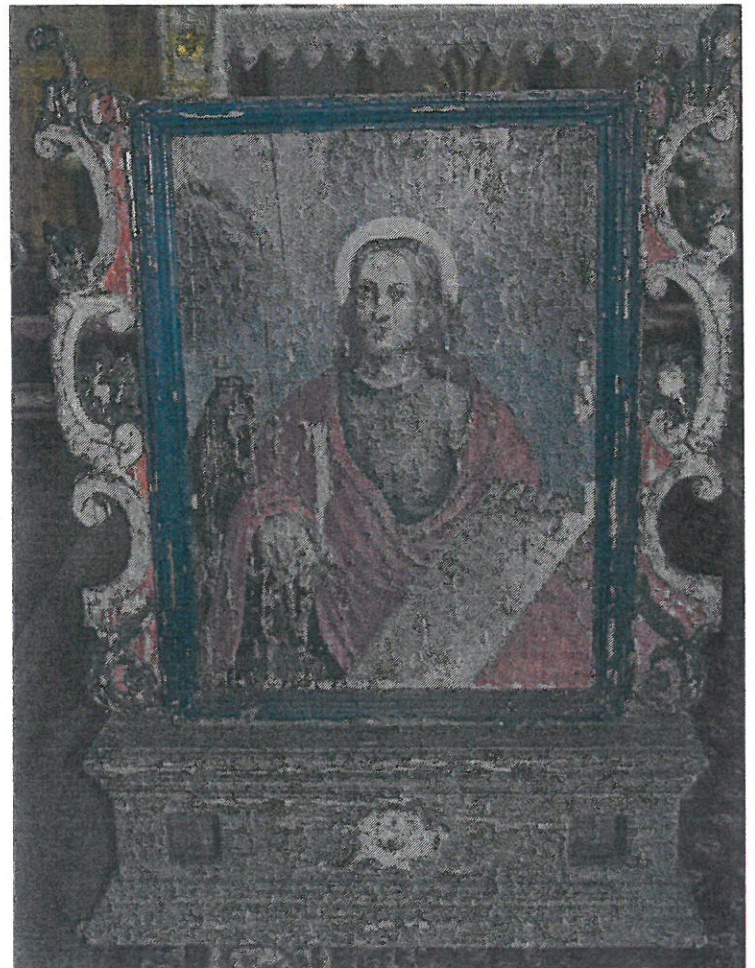
22. FERETRON z obrazami Zwiastowania NMP i Świętego Jana Ewangelisty

Pęknięcia odrdzeniowe podobrazia, liczne.
