KURZYNA ŚREDNIA. Woj. PODKARPACKIE.
KOŚCIÓŁ p.w. ŚW. MARII MAGDALENY
KOŚCIÓŁ. WNĘTRZE.

PROGRAM PRAC KONSERWATORSKICH

**KONSERWACJA ZESPOŁU ZABYTKÓW RUCHOMYCH W RAMACH
PROJEKTU:**

„Renowacja zabytkowego budynku kościoła p.w. Świętej Marii Magdaleny w
Kurznie Średniej wraz z zabytkowym mieniem ruchomym oraz z
zagospodarowaniem przyległego otoczenia”

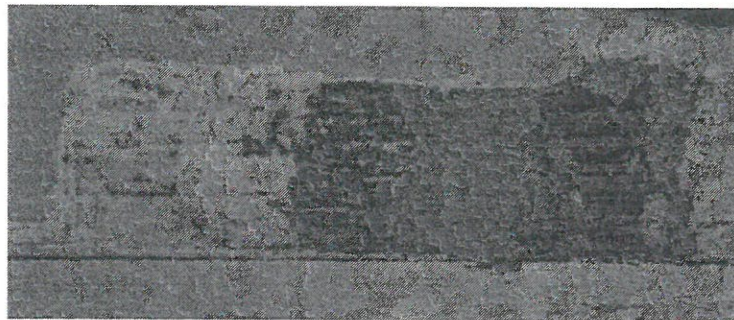
1. OLTARZ GŁÓWNY

Widoczne są pęknięcia łączy poszczególnych desek lub odrdzeniowe, widoczne głównie na kolumnach. Podniesiony wtórnie parkiet przesłonił część cokołu.

- prace badawcze,
- częściowy demontaż,
- wstępne oczyszczenie mechaniczne,
- prostowanie i wzmocnienie konstrukcji nośnej ołtarza (krawędziaki, metalowe obejmy)

- sklejenie obluzowanych elementów /klej kostny/ i mechaniczne wzmocnienie /wkrety/,
- uzupełnienie ubytków drewna drewnem tego samego gatunku,
- wklejenie wzmocnień z płótna w miejscach pęknięć odrdzeniowych drewna

- uzupełnienie ubytków zapraw /zaprawa kredowo-klejowa/,
- uzupełnienie i rekonstrukcja złocień / złoto 24 karat na poler i mat
- doczyszczanie powierzchni polichromii /mieszanka terpentynowo alkoholowa; dwu metryło formamid/,
- położenie werniksu matowego, akrylowego na powierzchniach polichromii,
- uzupełnienie ubytków polichromii /farby olejne + werniks akrylowy/,
- położenie werniksu matowego, akrylowego na powierzchniach polichromii.
- Zabezpieczenie powierzchni złocień w dolnych partiach ołtarza, lakierem zabezpieczającym „zapon”.

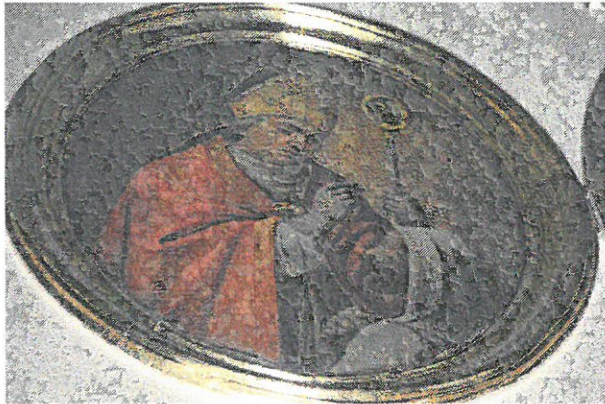
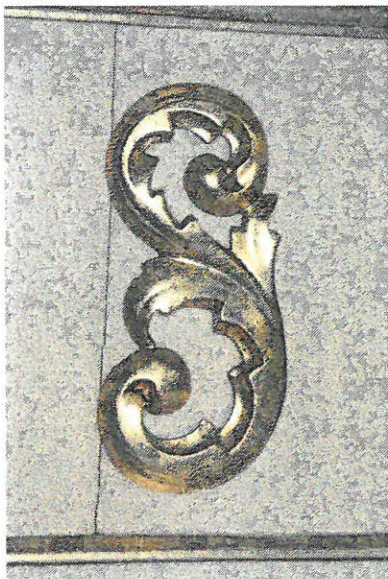
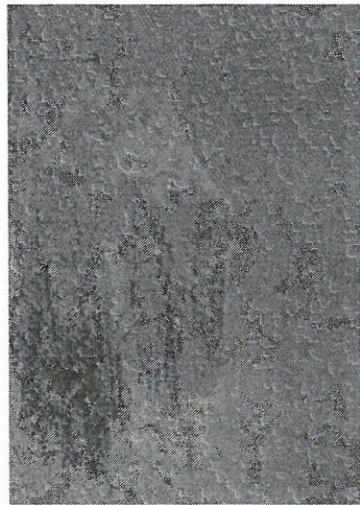
5. OLTARZ boczny Najświętszego Serca Pana Jezusa

Widoczne są pęknięcia łączeń poszczególnych desek lub odrdzeniowe, widoczne głównie na kolumnach. Zaprawy lokalnie są odspojone.

- prace badawcze,
- częściowy demontaż,
- wstępne oczyszczenie mechaniczne,
- prostowanie i wzmocnienie konstrukcji nośnej ołtarza (krawędziaki, metalowe obejmy)

- sklejenie obluzowanych elementów /klej kostny/ i mechaniczne wzmocnienie /wkręty/,
- uzupełnienie ubytków drewna drewnem tego samego gatunku,
- wklejenie wzmocnień z płótna w miejscach pęknięć odrdzeniowych drewna

- uzupełnienie ubytków zapraw /zaprawa kredowo-klejowa/,
- uzupełnienie i rekonstrukcja złocień /złoto 24 karat na poler i mat
- doczyszczanie powierzchni polichromii /mieszanka terpentynowo alkoholowa; dwu metrylo formamid/,

- położenie werniksu matowego, akrylowego na powierzchniach polichromii,
- uzupełnienie ubytków polichromii /farby olejne + werniks akrylowy/,
- położenie werniksu matowego, akrylowego na powierzchniach polichromii.

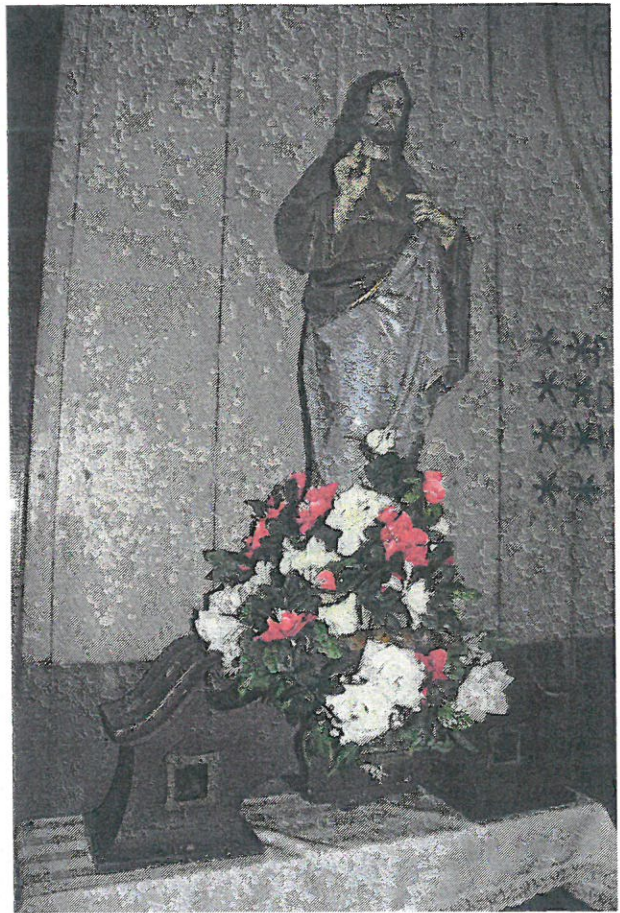
19. FERETRON z figurą Chrystusa

Kondycja drewna stosunkowo dobra. Powierzchnie przemalowane. Oryginalne warstwy w formie uszkodzonej.
